Veselības inspekcija

Cieceres ezera peldvietas ūdens apraksts

4.1 versija

Rīga, 2018

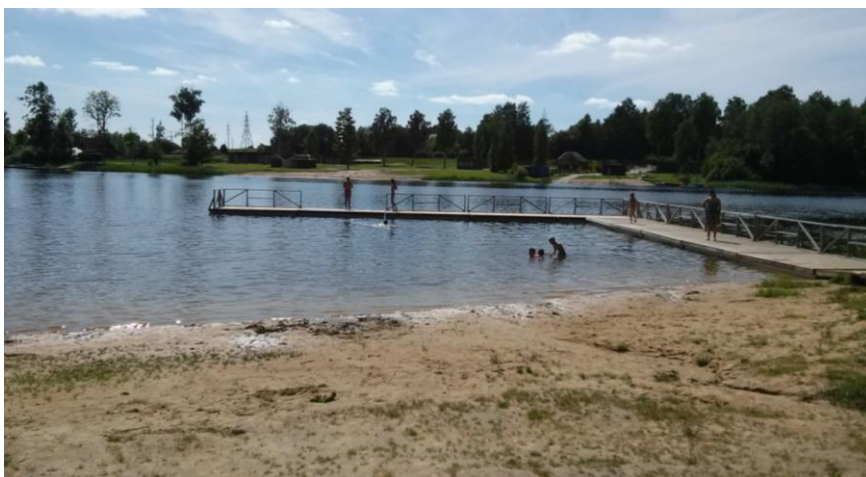
1. attēls. Cieceres ezera peldvieta (autors: D. Sudraba – Livčāne, 2018.)

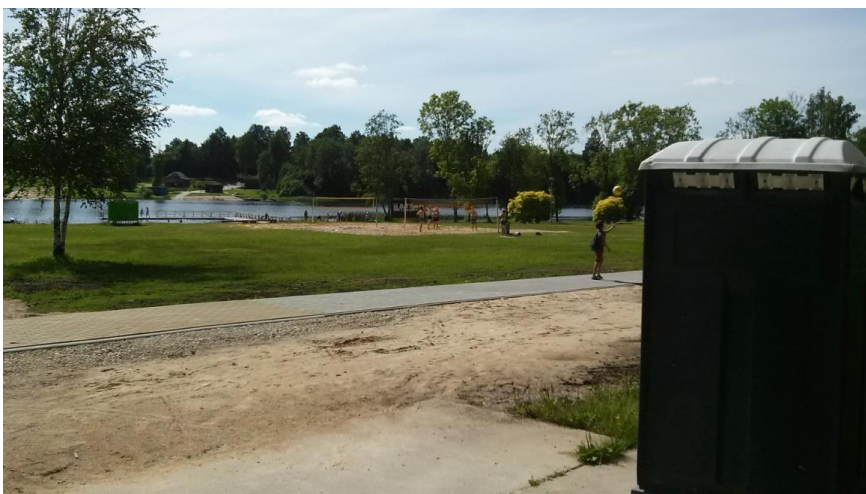
2. attēls. Cieceres ezera peldvietā uzstādītā tualete un izveidotais volejbola laukums (autors: D. Sudraba – Livčāne, 2018.)

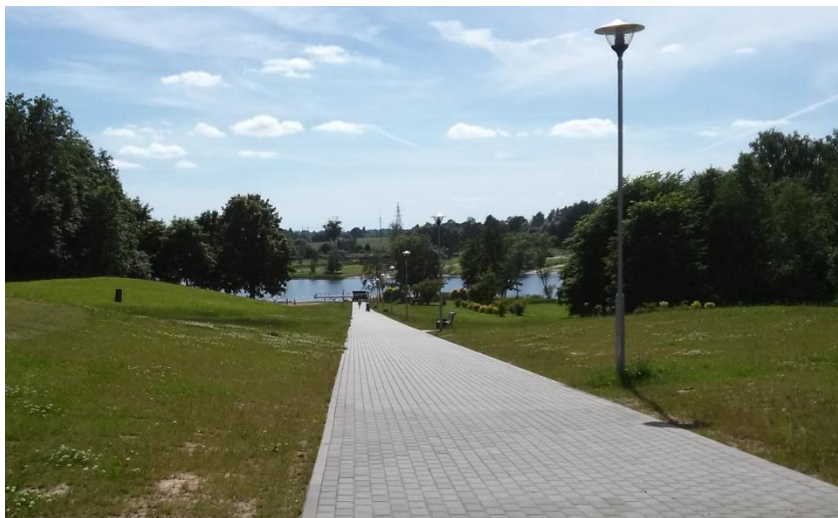
3. attēls. Piekļuve Cieceres ezera peldvietai. (autors: D. Sudraba – Livčāne, 2018.).

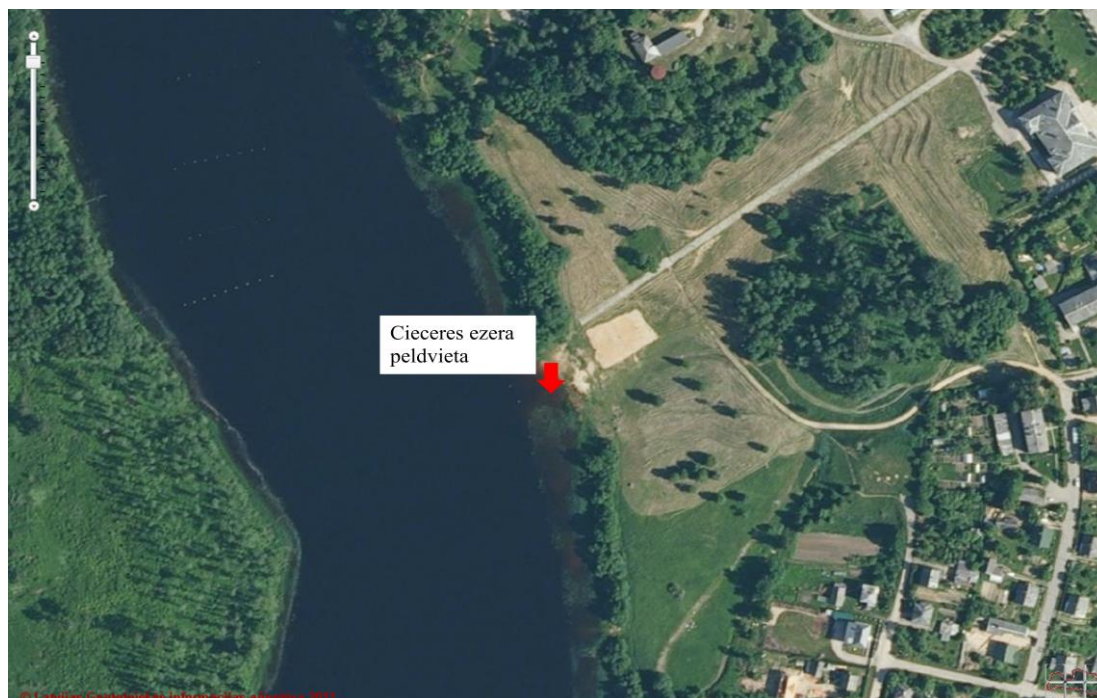
Peldvietas monitoringa punkts atrodas tieši peldvietā un tā koordinātes ETRS89 sistēmā ir $56^{\circ}67'83''$ Z platums un $22^{\circ}56'25''$ A garums.

5. attēls. Cieceres ezera peldvietas ūdens paraugu ņemšanas vieta (avots: <http://kartes.lgia.gov.lv>)

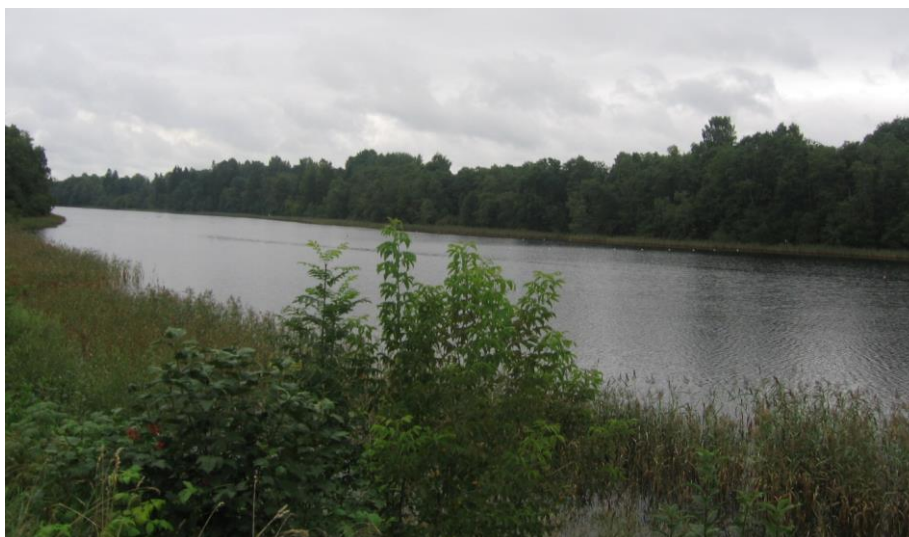
7. attēls. Cieceres ezers. Skats no ezera ziemeļaustrumu krasta uz ezera rietumu krastu (autors: D. Sudraba – Livčāne, 2011).

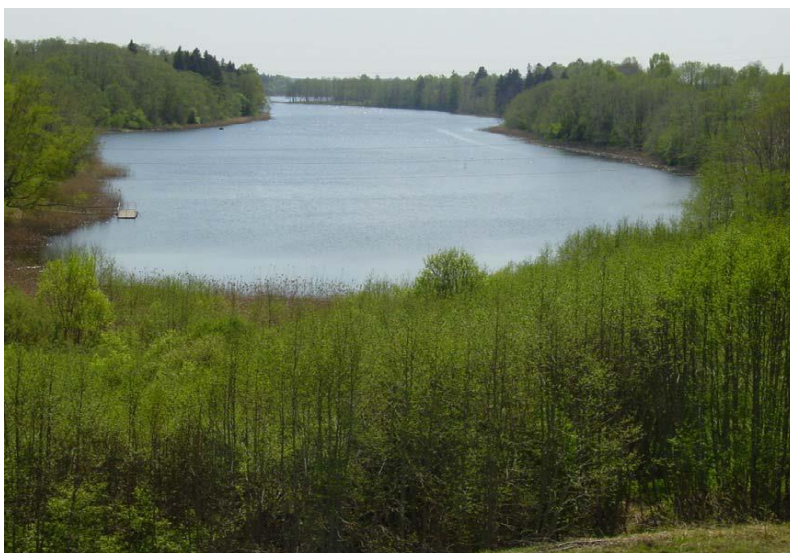
8. attēls. Cieceres ezers. Skats no ziemeļu gala uz dienvidiem (avots: <http://www.poga.lv>).

Cieceres ezera piekrastes austrumu pusē dominē vairāk meži, rietumos – tīrumi. Cieceres ezera krasti vietām stāvi, sausi, vietām slīpi. Ezera galos un strautu ieteku vietās tie ir zemi un slapji. Augstākie un stāvākie krasti ir atrodami galvenokārt ezera ziemeļu un dienvidu daļā, kā arī rietumos no Ozolu salas. Piekraste mālaina.

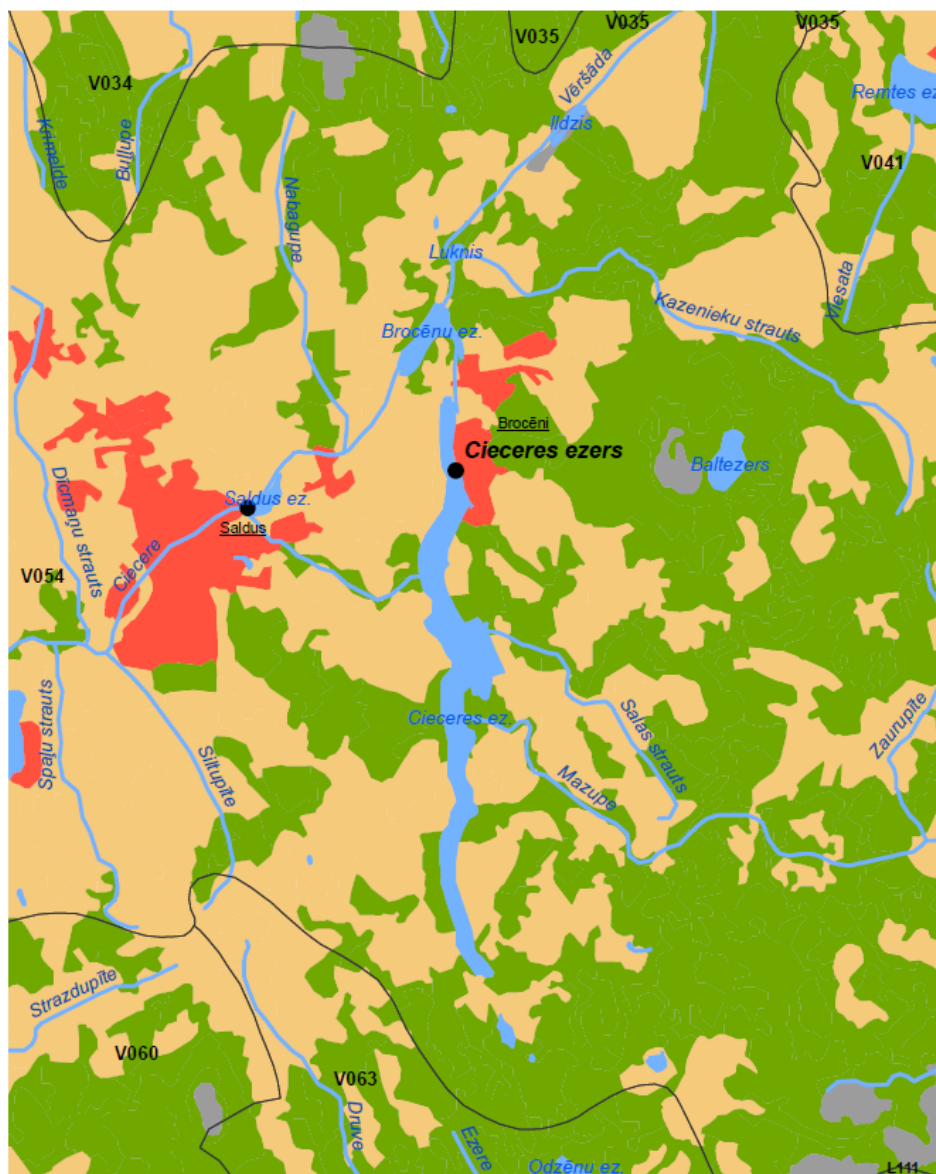
9. attēls. Cieceres ezera apkārtējo zemesgabalu lietojuma veidi (avots: LVĢMC).

Kā redzams 9. attēlā, ezera piekrastes vidi pārsvarā veido mežu un pusdabiskās teritorijas un lauksaimniecības teritorijas. Lauksaimniecības teritorijas zeme ir lauksaimniecībā mazintensīvi izmantota. Mākslīgās virsmas, galvenokārt ceļi un ēkas iezīmētas Brocēnu pilsētas centrā.
