Veselības inspekcija

# **Daugavas peldvietas „Rumbula” ūdens apraksts**

**2.1 versija**

**Rīga, 2022**

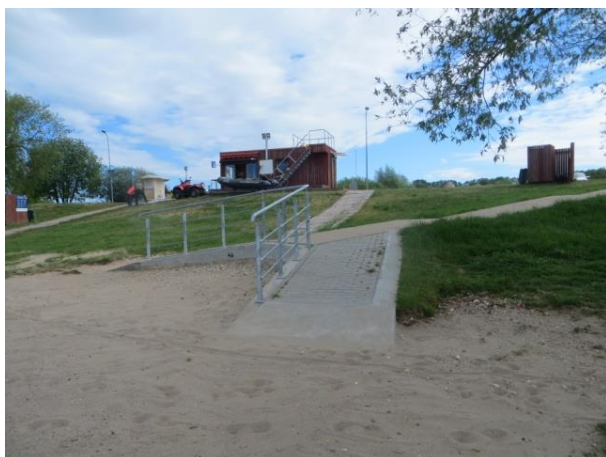
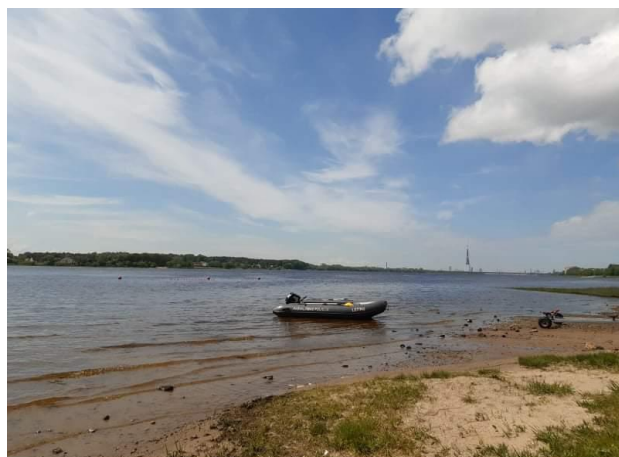
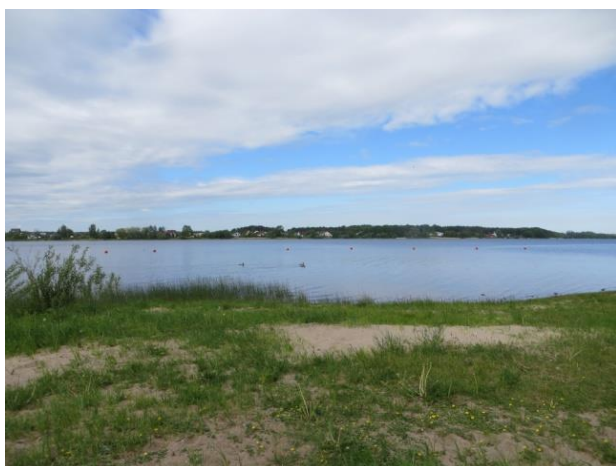
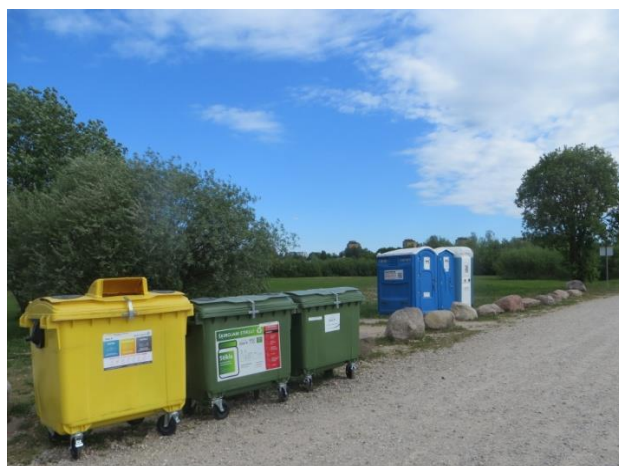
3. attēls. Daugavas peldvieta „Rumbula” **labiekārtojums** (autors: Rīgas Austrumu izpilddirekcija, 2020).

- ērta un droša piekļuve peldvietai (blakus peldvietai atrodas Ķengaraga promenāde, bezmaksas autostāvvietā);
- tīra, labiekārtota peldvietas krasta zona (3. attēls);
- drošs ūdenstilpes pamata reljefs;
- ar bojām norobežota peldēšanas zona bērniem, pieaugušajiem (3. attēls);
- peldvietā visas peldsezonas laikā 24 h diennaktī pieejams glābšanas dienests;
- aktīvās izklaides iespējas – Ķengaraga promenāde ar kājāmgājēju un velobraucēju celiņu, rotaļu laukumiem, vides objektiem, 200 m attālumā dienvidu virzienā no pludmales ir putnu vērošanas/skatu tornis, 500 m attālumā ziemeļu virzienā atrodas Mazjumpravas muižas komplekss.
