Veselības inspekcija

Kovšu ezera peldvietas ūdens apraksts

2.1 versija

Rīga, 2021

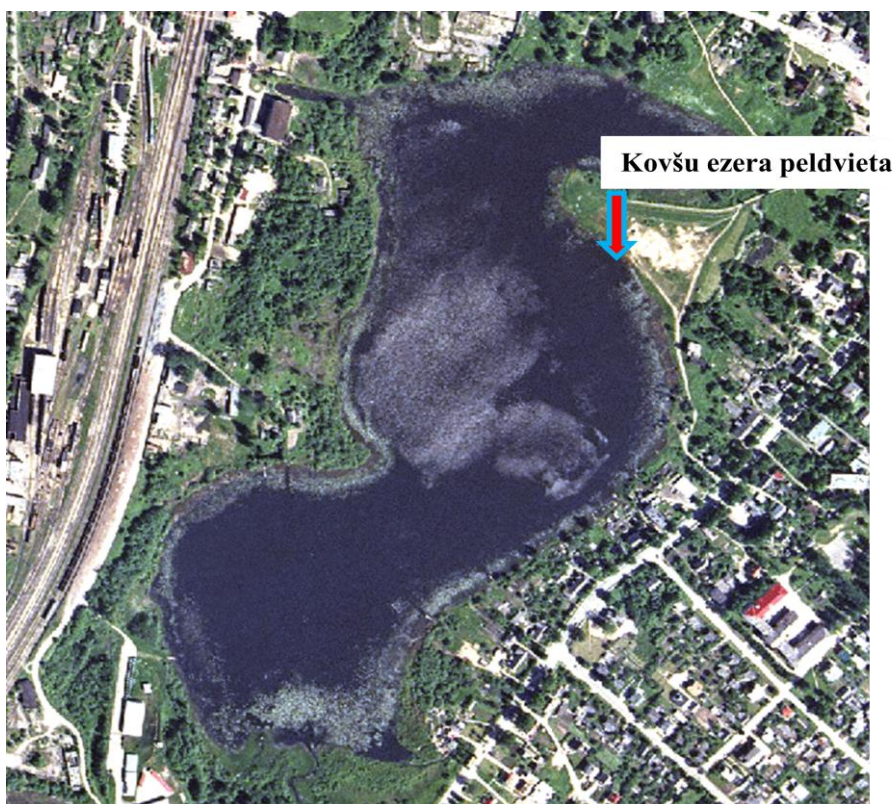
2. attēls. Kovšu ezera peldvietas atrašanās vieta un ūdens paraugu ņemšanas vieta. (avots: <http://kartes.lgia.gov.lv>).

Peldvietas monitoringa punkts atrodas tieši peldvietā un tā koordinātes ir 56°50'03'' Z platumus un 27°32'21'' A garums.
