Veselības inspekcija

## Saldus ezera peldvietas ūdens apraksts

**3.1 versija**

**Rīga, 2017**

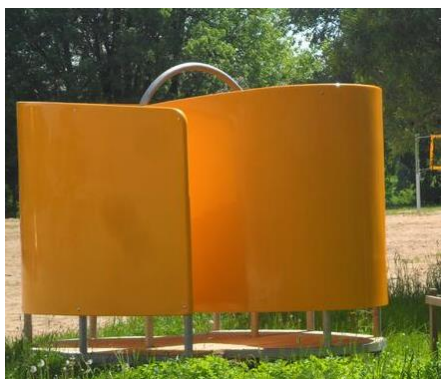
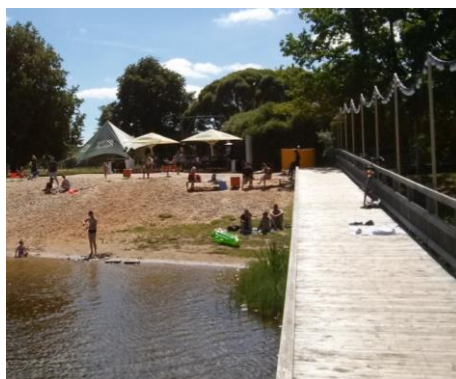
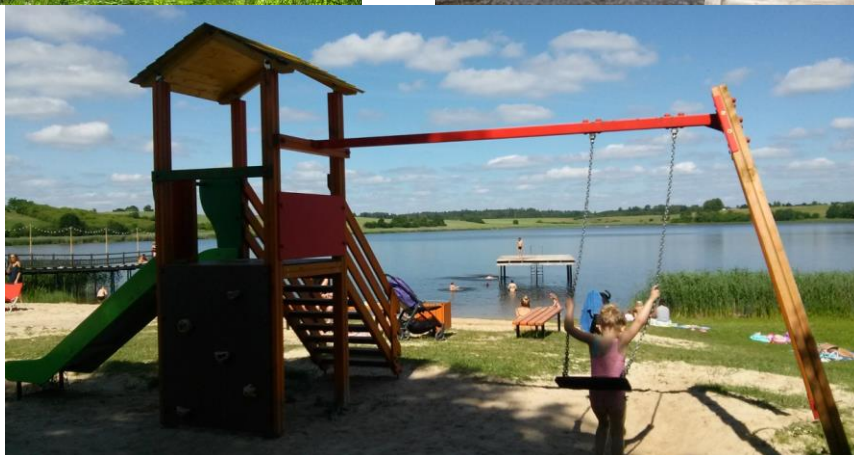
Saldus ezera peldvieta tika izveidota un labiekārtota 2005. gadā, nodrošinot regulāru apsaimniekošanu, kā arī ar 2005. gadu peldvietā tika uzsākts ūdens kvalitātes monitorings. Ar katru gadu peldvietas infrastruktūra tiek uzlabota.

1. *attēls*. Saldus ezera peldvieta (autors: D. Sudraba – Livčāne, 2017).

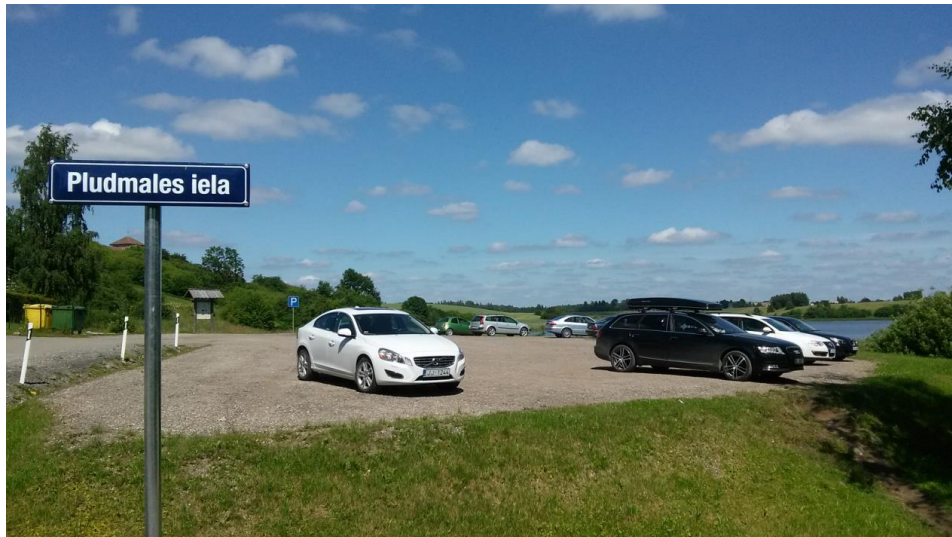
**2. attēls.** Pirms Saldus ezera peldvietas izveidotais stāvlaukums. (autors: D. Sudraba – Livčāne, 2017.)

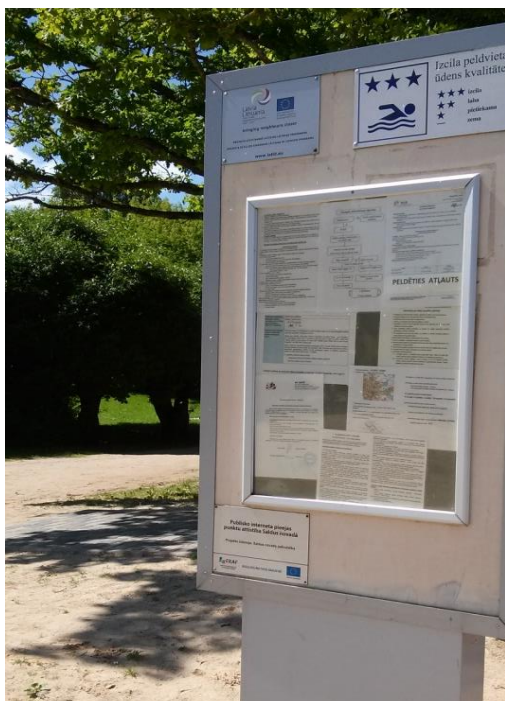
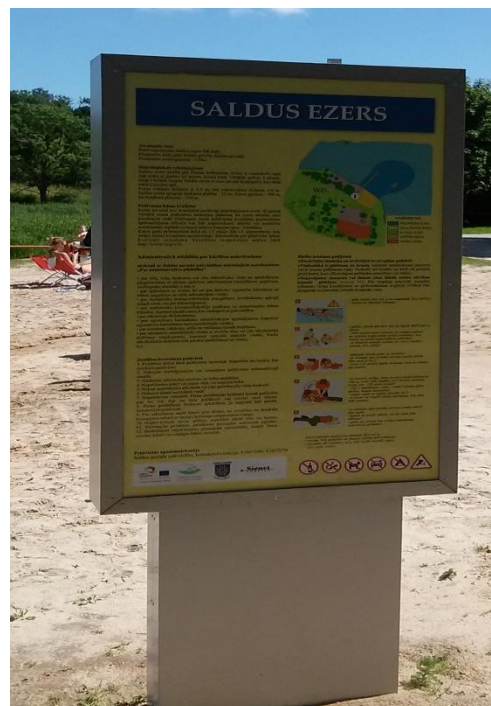
**3.attēls.** Saldus ezera peldvietas piekrastes zonā uzstādītie informatīvie stendi. (autors: D. Sudraba – Livčāne, 2017.)

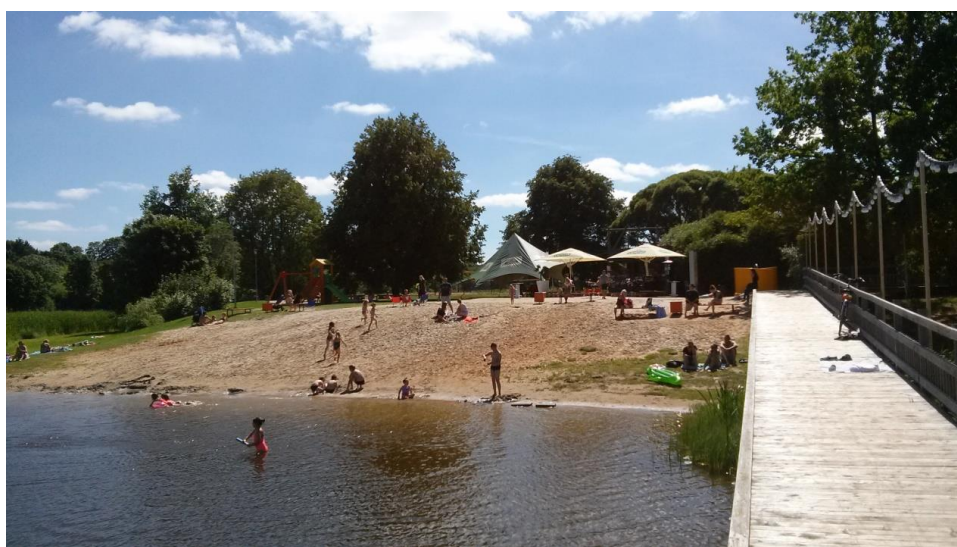
Peldvieta ir **vienīgā Saldus ezera krastā** un tajā peldsezonas laikā uzturas daudz peldētāju.

**4. attēls.** Saldus ezera peldvieta (autors: D. Sudraba – Livcāne, 2017).

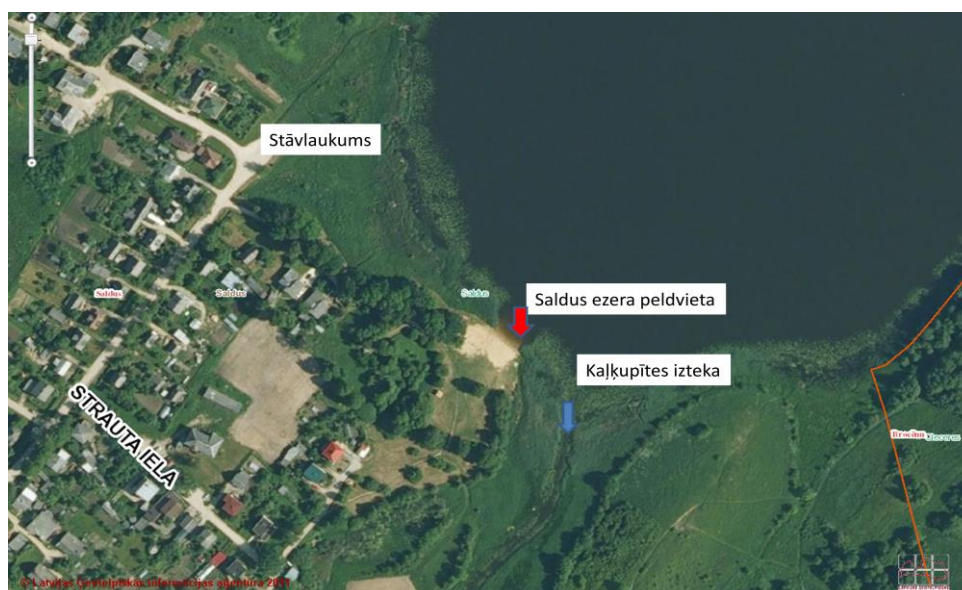
**5. attēls.** Saldus ezera peldvietas atrašanās vieta un ūdens paraugu ņemšanas vieta (avots: <http://kartes.lgia.gov.lv>).

Peldvietas monitoringa punkts atrodas tieši peldvietā un tā koordinātes ir Z platums 56°67'21'' A garums 22°50'70'' .

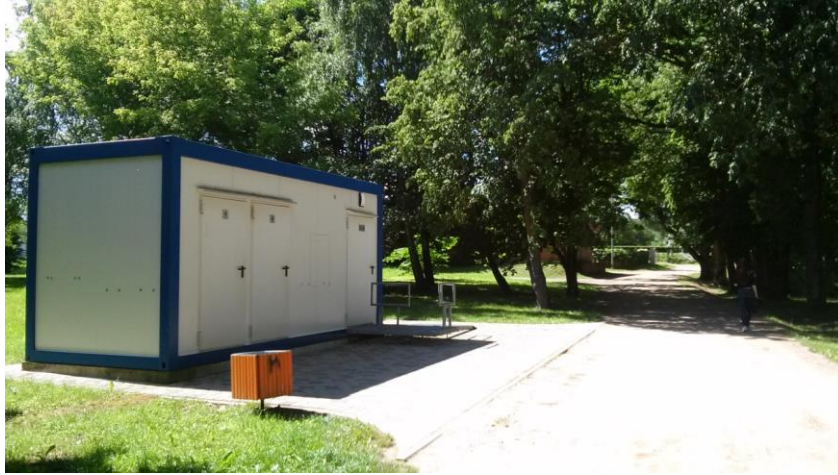
**6.attēls.** Saldus ezera peldvietas piekrastes zonā uzstādītā tualete (autors: D. Sudraba – Livčāne, 2017.)
