# Ventas upes peldvietas “Mārtiņsala” Kuldīgā ūdens apraksts

4.1 versija

Rīga, 2023

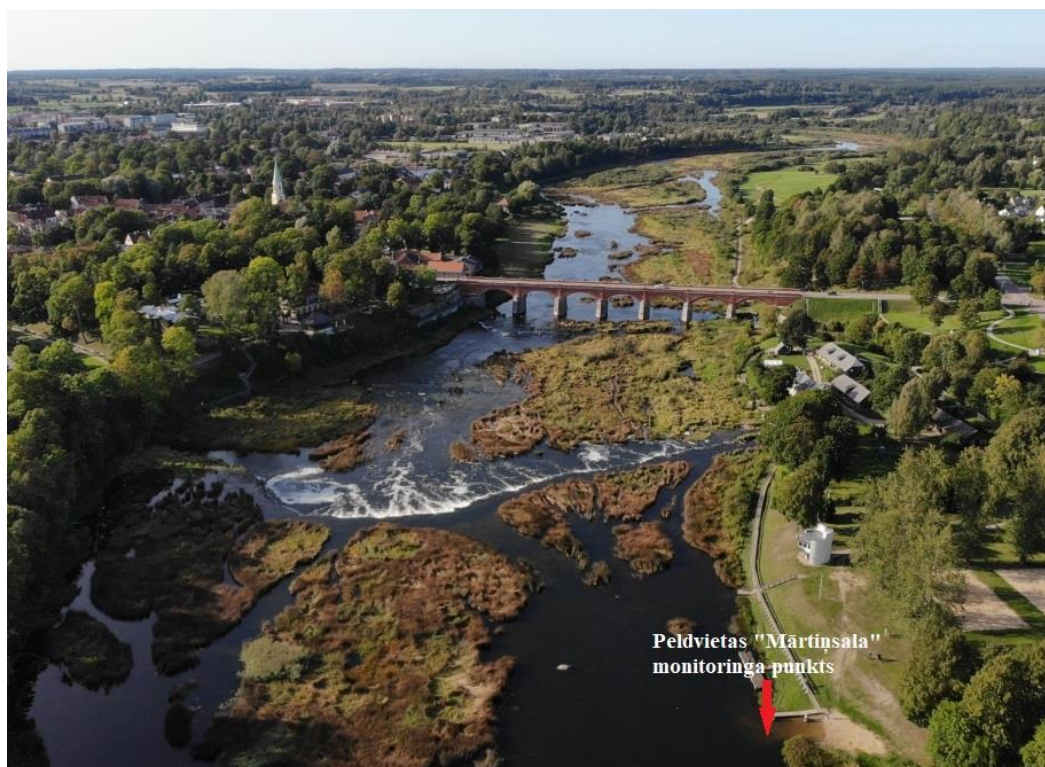
5. attēls. Ventspils upes peldvietas “Mārtiņsala” atrašanās vieta un ūdens paraugu ņemšanas vieta (publicitātes foto, avots: lvportals.lv)

Peldvietas “Mārtiņsala” monitoringa punkts atrodas tieši peldvietā un tā koordinātes ir 56°96'93'' Z platums un 21°97'96'' A garums.

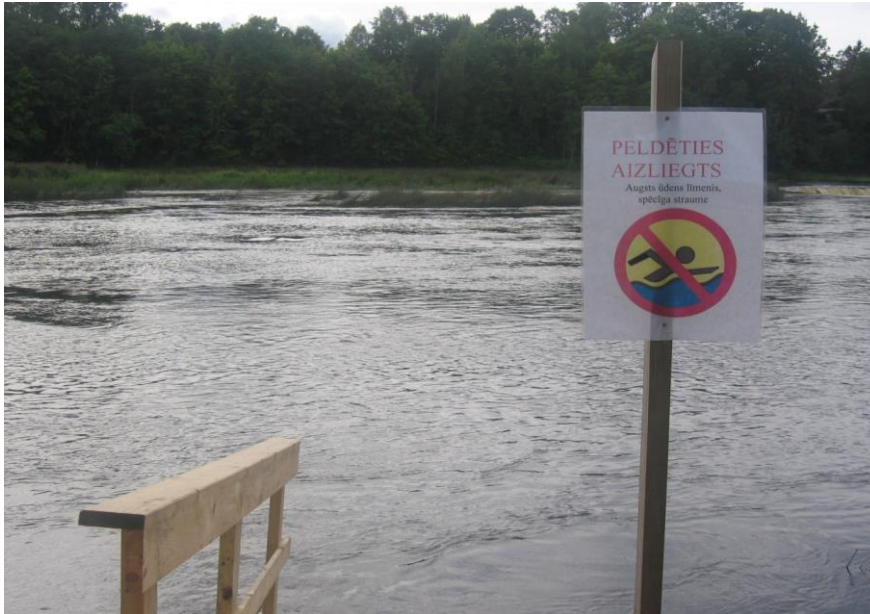
8. attēls. Ja peldvietā paaugstinās ūdens līmenis un tiek konstatēta spēcīga straume, tiek noteikts aizliegums peldēties (autors: Veselības inspekcija, 2015)

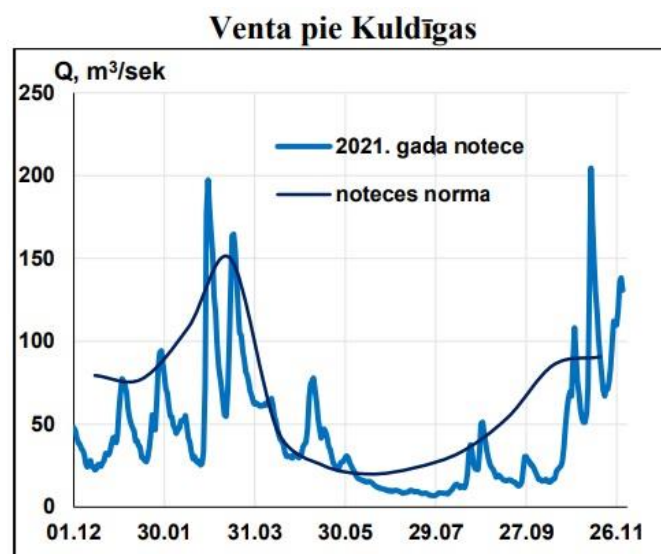
9. attēls. Ventas upes notece 2021. gadā salīdzinājumā ar ilggadīga perioda noteci (avots: LVĢMC)

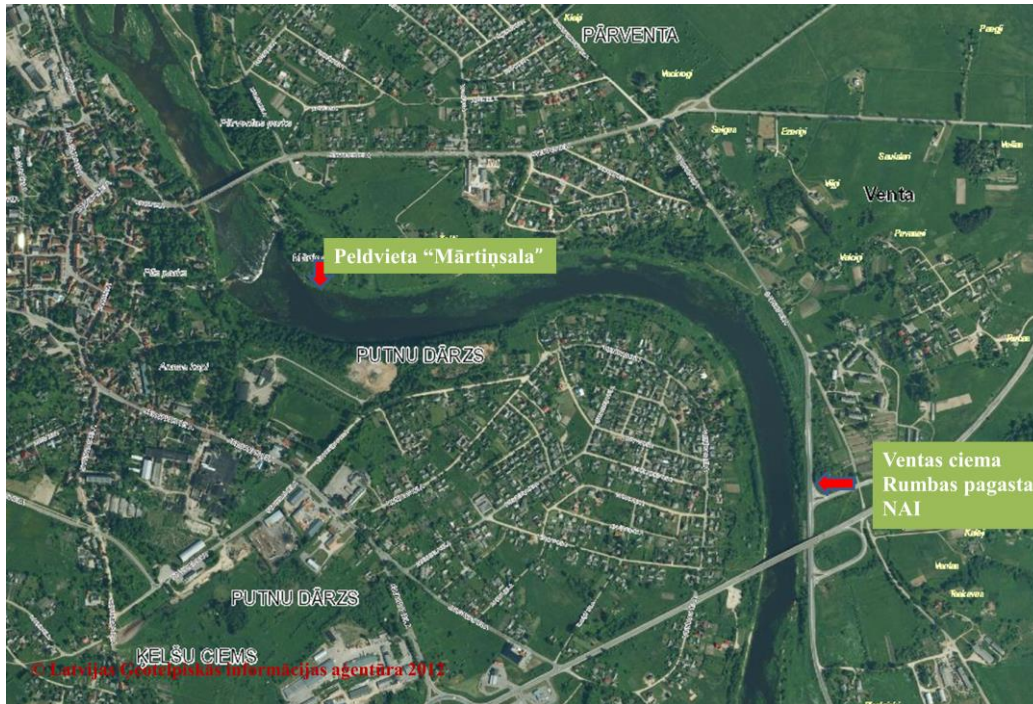
11. attēls. Ventas ciema NAI atrašanās vieta pirms peldvietas kā potenciālais punktveida piesārņojuma avots (avots: kartes.lgia.gov.lv)

Ventas ciema NAI ir atļauts novadīt Ventas upē 25 m<sup>3</sup>/dnn sadzīves notekūdeņus, kas ir bioloģiski un mehāniski attīrīti. Ventas ciema NAI ir renovētas 2006. gadā, NAI jauda ir 90 m<sup>3</sup>/dnn, tās darbības laiks ir nepārtraukts. Centralizēta notekūdeņu savākšana tiek nodrošināta 58% ciema iedzīvotāju (ciemā dzīvo 423 iedzīvotāji).<sup>10,11</sup>

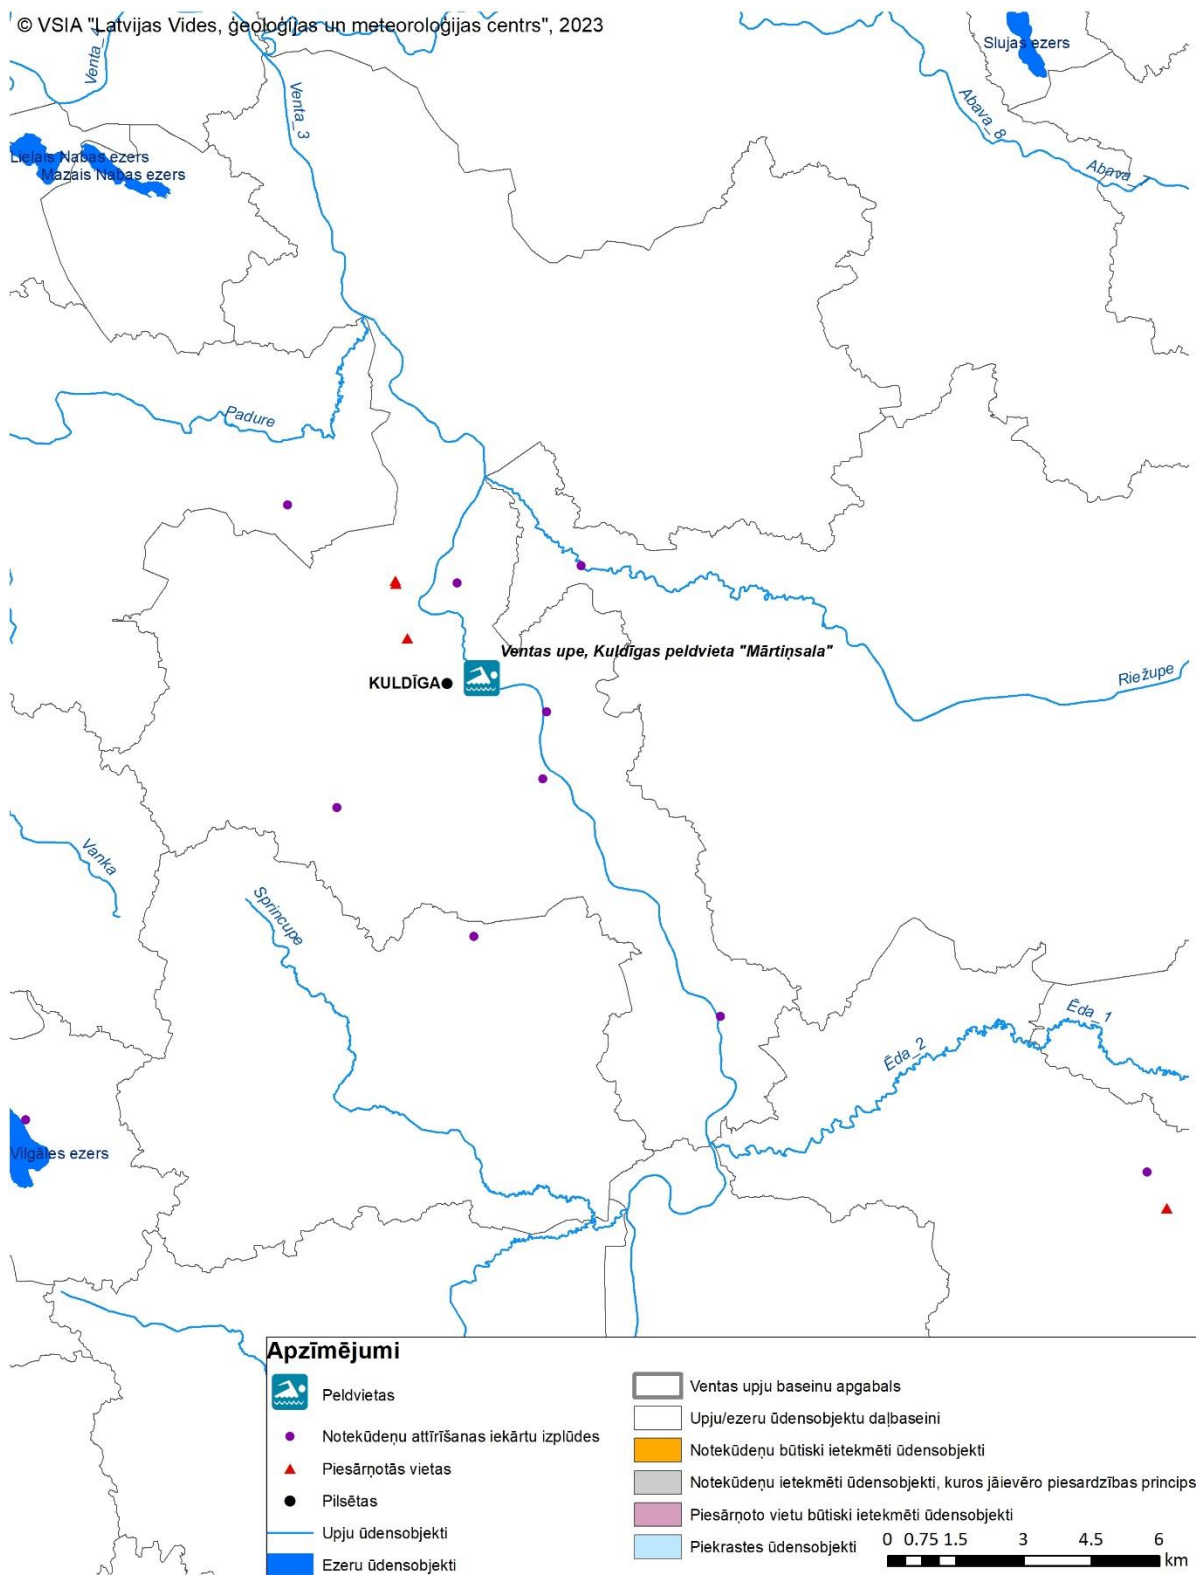
## 2.pielikums Punktvēida piesārņojuma slodze Ventas upes “Mārtiņsala” peldvietas apkārtnē

Saskaņā ar LVĢMC informāciju tuvākais punktveida piesārņojuma avots – notekūdeņu attīrīšanas iekārtu izplūdes vieta atrodas Ventas upes augštecē no “Mārtiņsala” peldvietas (skat. 2. pielikums). Upes lejtecē no peldvietas, ārpus Kuldīgas pilsētās atrodas divas piesārņotās vietas, tomēr to attālums līdz peldvietai ir salīdzinoši liels, lai radītu piesārņojumu peldvietā.
