Veselības inspekcija

Luknas ezera Višķu tehnikuma ciema peldvietas apraksts

1.1 versija
Rīga, 2020

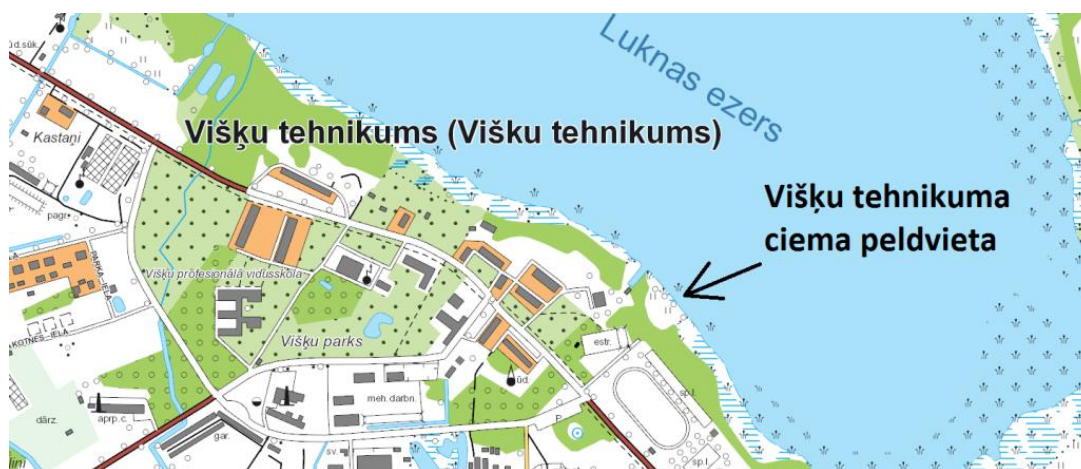
2. **attēls.** Luknas ezera Višķu tehnikuma peldvietas atrašanās vieta un ūdens paraugu ņemšanas vieta (avots: <http://kartes.lgia.gov.lv>).

Peldvietas monitoringa punkts atrodas tieši peldvietā, maksimāli izmantotajā rekreācijas zonā (2.att.), un tā koordinātes ir 56°06'34" Z platums un 26°77'21" A garums.

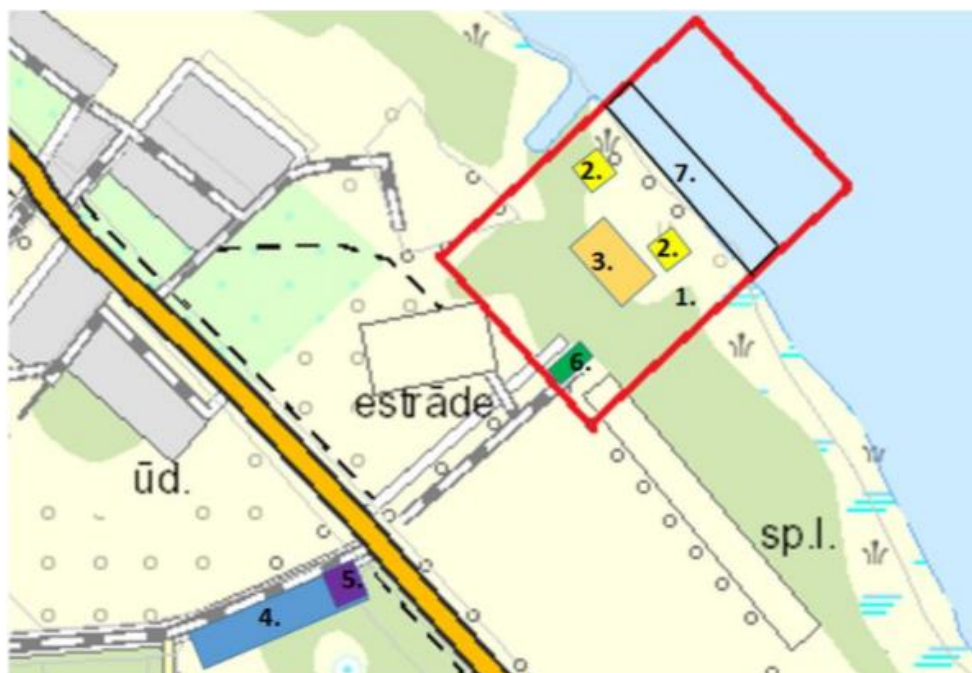
3. *attēls.* Luknas ezera Višķu tehnikuma peldvietas funkcionālo sektoru izvietojums.

1. ATPŪTAS VIETA
2. ĢĒRBTUVES
3. VOLEJBOLA LAUKUMS
4. AUTOMAŠĪNU STĀVVIETA
5. AUTOMAŠĪNU STĀVVIETA CILVĒKIEM AR ĪPAŠĀM VAJADZĪBĀM
6. TUALETES
7. PELDVIETA
