Veselības inspekcija

Daugavas peldvietas “Kīpsala” ūdens apraksts

1.0 versija

Rīga, 2024

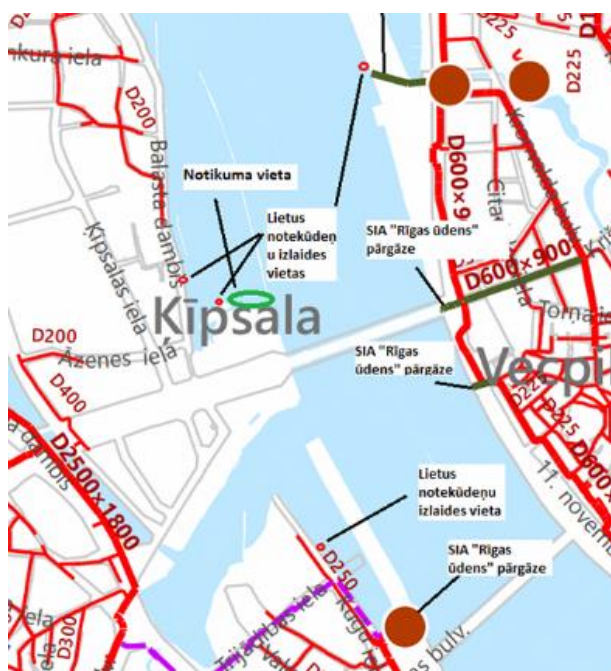
13.attēls VVD informatīvā karte par 2022. gadā Kipsalas pludmalē konstatēto piesārņojumu un informācija par lietus notekūdeņu izlaides vietām.

vielas sanesumu, kas varētu liecināt par neattīrītu notekūdeņu novadīšanu Daugavā (skat. 13.attēlu).
