Veselības inspekcija

# Lielupes peldvietas “Priedaine” ūdens apraksts

1.0 versija

Rīga, 2024

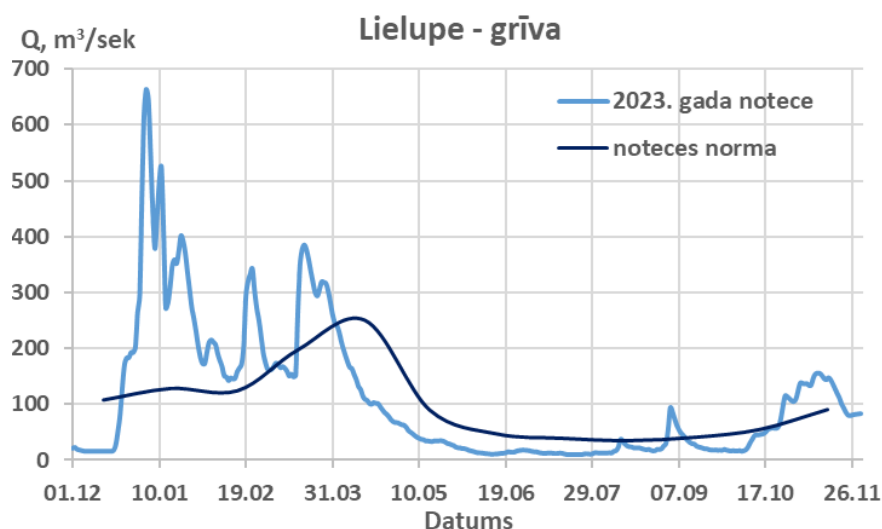
6. attēls. Lielupes notece 2023. gadā salīdzinājumā ar ilggadīgā perioda noteci (avots: LVĢMC)

Lielupes hidroloģiskais režīms raksturojas ar augstiem pavasara paliem, vasaras-rudens lietus plūdiem un vasaras un ziemas mazūdens periodiem. Ziemas mazūdens periodi bieži tiek pārtraukti ar atkušņiem. Procentuāli vislielāko daļu (40-42%) no Lielupes gada noteces veido pavasara notece sniega kušanas un lietus rezultātā.
