Veselības inspekcija

Rīgas jūras līča piekrastes Jūrmalas pilsētas peldvietu ūdens apraksts

3.1 versija

Jūrmalas pilsētas peldvietu
„Jaunķemeri”, „Kauguri”,
„Vaivari”, „Asari”,
„Melluži”, „Pumpuri”, „Majori”,
„Dubulti”, „Dzintari”, „Bulduri”,
„Lielupe”
ūdens apraksts

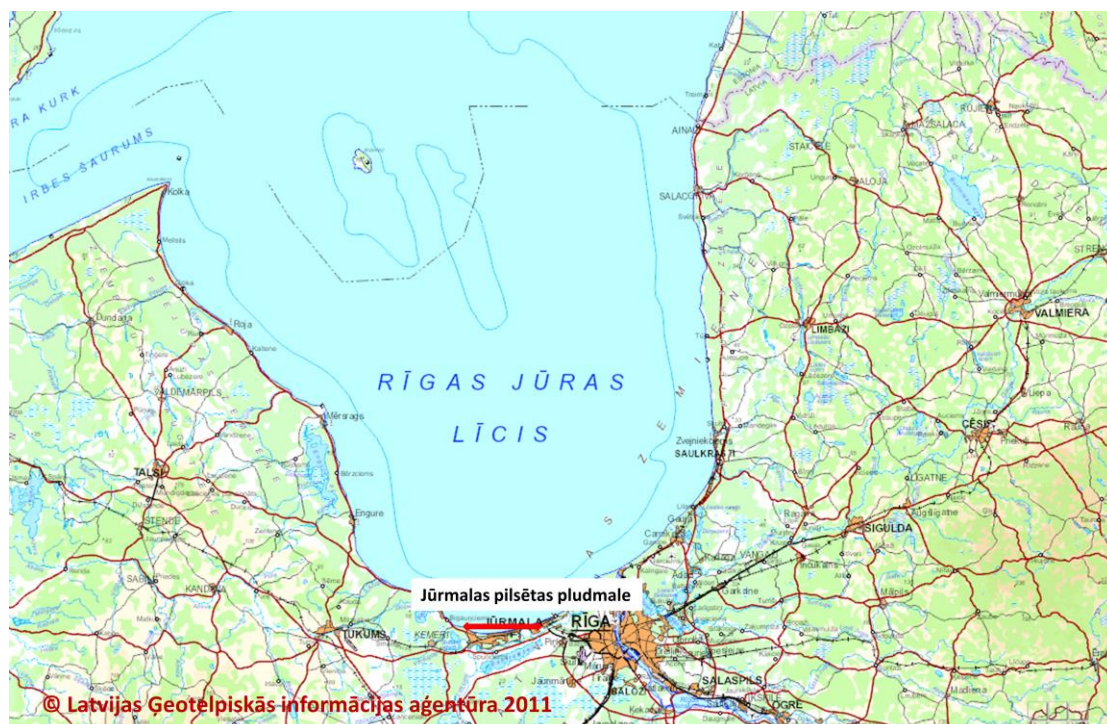
6. attēls. Rīgas jūras līcis ar iezīmētām peldvietu atrašanās vietām Jūrmalas pilsētā (avots: <http://kartes.lgia.gov.lv>).

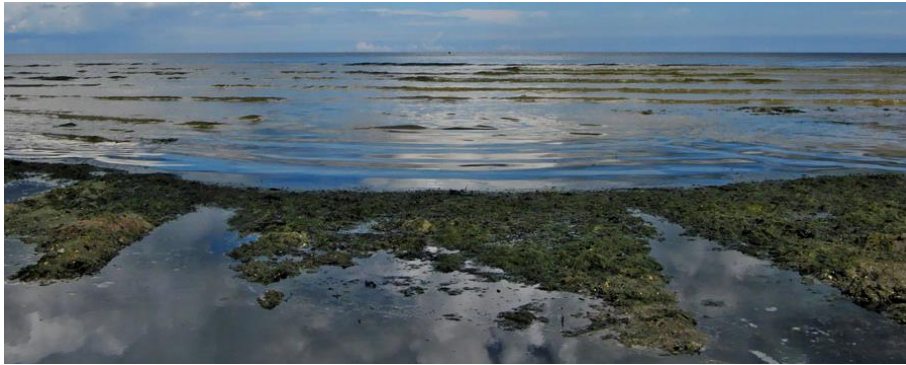
16. attēls. Aļģu loks Jaunķemeru jūras malā (autors: Julita Kluša. www.daba.dziedava.lv).
