Veselības inspekcija

Lubānas ezera peldvietas ūdens apraksts

1.1 versija

Rīga, 2017

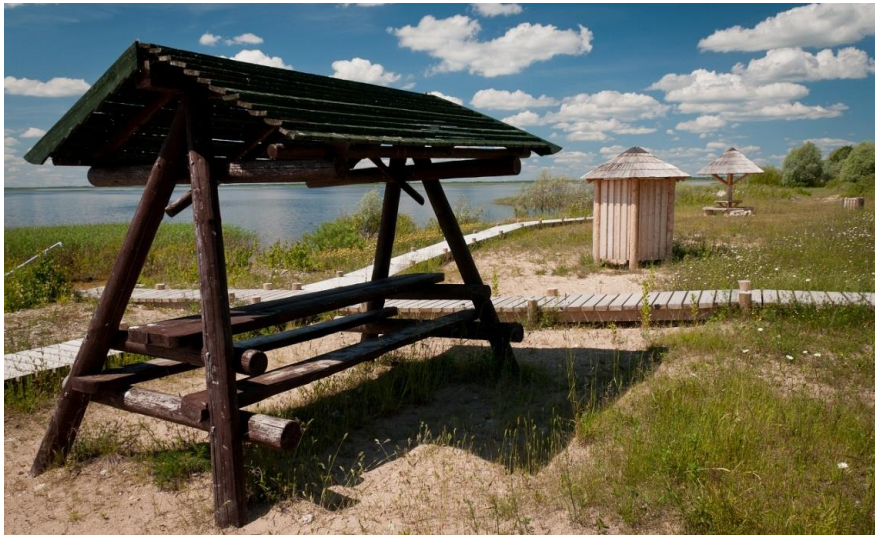
Lubānas ezera krasti ir lēzeni, tie ir pārveidoti, lielākā piekrastes daļa ir stipri aizaugusi un dūņaina, krastus ieskauj dambju un apvadkanālu sistēma.

Ezera ziemeļu daļas piekrastes zonā, tai skaitā peldvietas teritorijā, krasti ir stingrāki kā pārējā teritorijā, tur tie ir smilšaini un viegli pieejami.

6. attēls. Lubānas ezera peldvietas piekrastes zona (avots: par peldvietu atbildīgās pašvaldības iesniegtie materiāli).

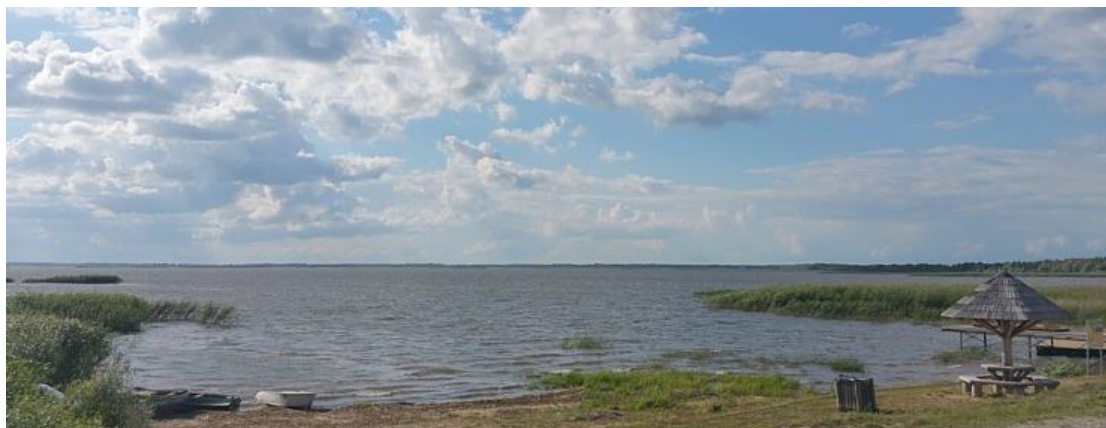
9. attēls. Lubānas ezera peldvietas piekraste zona (avots: par peldvietu atbildīgās pašvaldības iesniegtie materiāli).
