Veselības inspekcija

Baltijas jūras piekrastes Rucavas novada peldvietas „Pie Papes bākas” ūdens apraksts

1.1 versija

Rīga, 2020

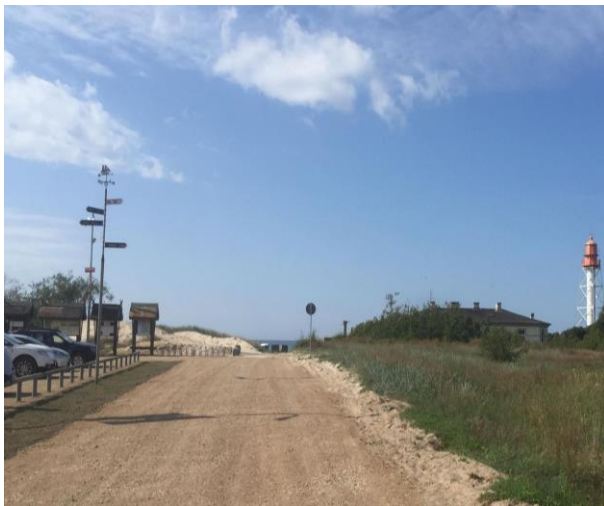
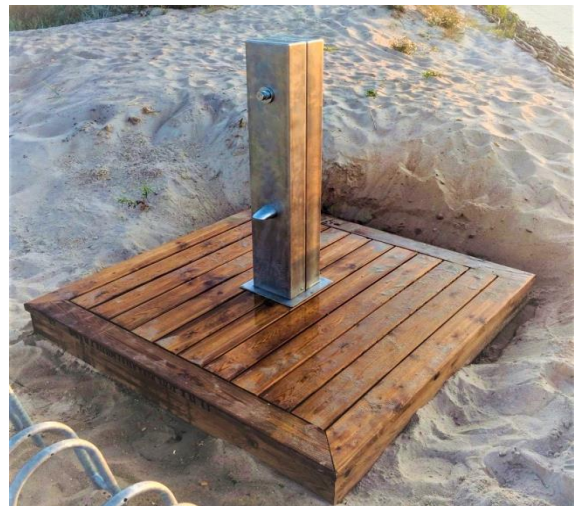
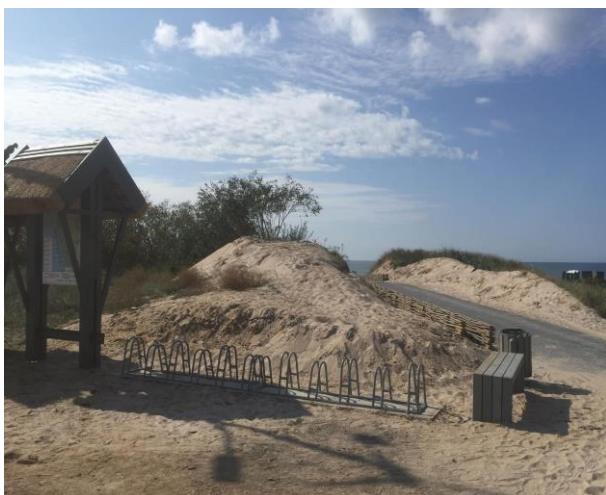
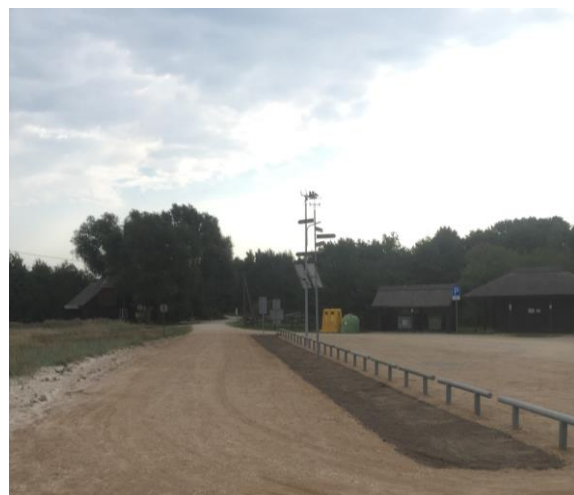
- ērta un droša piekļuve peldvietai (autostāvvietā, laipas līdz pludmalei) (3. attēls);
- tīra, labiekārtota peldvietas krasta zona;
- drošs ūdenstilpes pamata reljefs;
- labvēlīgs hidroloģiskais režīms – nav krasu ūdens līmeņa svārstību, nav novērotas palielinātas straumes;
- ar bojām norobežota peldēšanas zona;
- peldvieta atrodas dabas parka „Pape” teritorijā, kur ir plašs dabas tūrisma un ekotūrisma piedāvājums: aktīvās pastaigas, putnu vērošana, kombinētie pārgājieni.

3. attēls. Peldvietas „Pie papes bākas” labiekārtojums (autors: Rucavas novada pašvaldība).

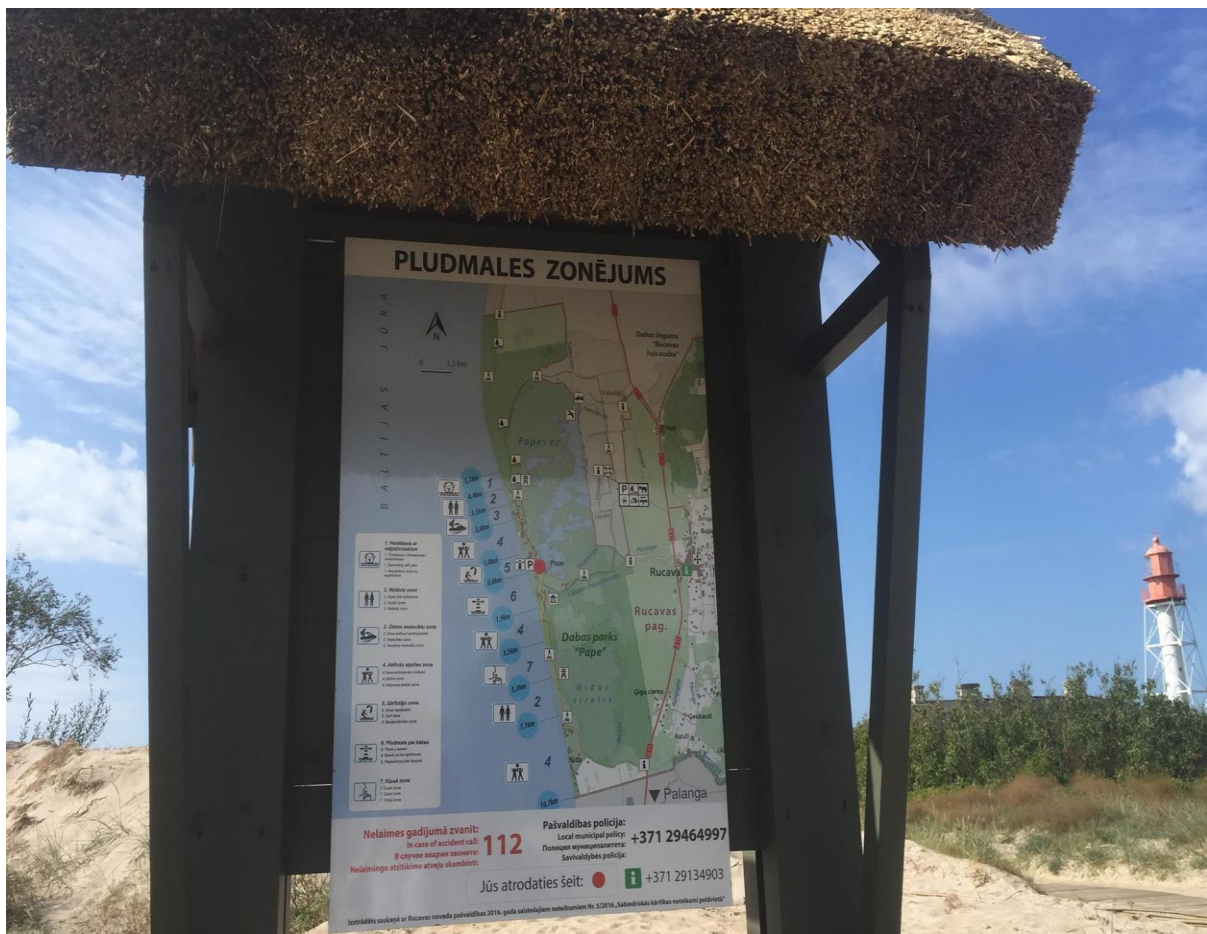
Rucavas novadā Baltijas jūras piekrastē 16 km posmā (5,3 km posmā ziemeļu virzienā no Papes bākas un 10,7 km posmā dienvidu virzienā) noteiktas šādas funkcionālas zonas: neitrālā zona, zona peldēšanai ar mājdzīvniekiem, aktīvās atpūtas zona, sērfootāžu un kaitotāju zona, ūdensmotociklu zona, piekraste pie Bākas, kur atrodas peldvietas „Pie Papes bākas” teritorija, nūdistu zona, klusā zona (4. attēls). Sabiedriskās kārtības noteikumi⁴ cita starpā paredz, ka pludmalē, peldvietās un kāpu zonā aizliegts iebraukt ar mehānizētajiem transportlīdzekļiem, aizliegts bojāt kāpu aizsargstādījumus un kāpu dabisko zemesdzi, staigāt pa kāpu aizsargstādījumiem, aizliegts kāpu zonā ierīkot naktsmītnes, celt teltis, kurināt ugunsurus ārpus speciāli paredzētām vietām.

4. attēls. Rucavas novada piekrastes funkcionālais zonējums peldvietas „Pie papes bākas” apkārtnē (autors: Rucavas novada pašvaldība).
