Veselības inspekcija

Rāznas ezera peldvietas Lipuškos ūdens apraksts

1.1 versija

Rīga, 2017

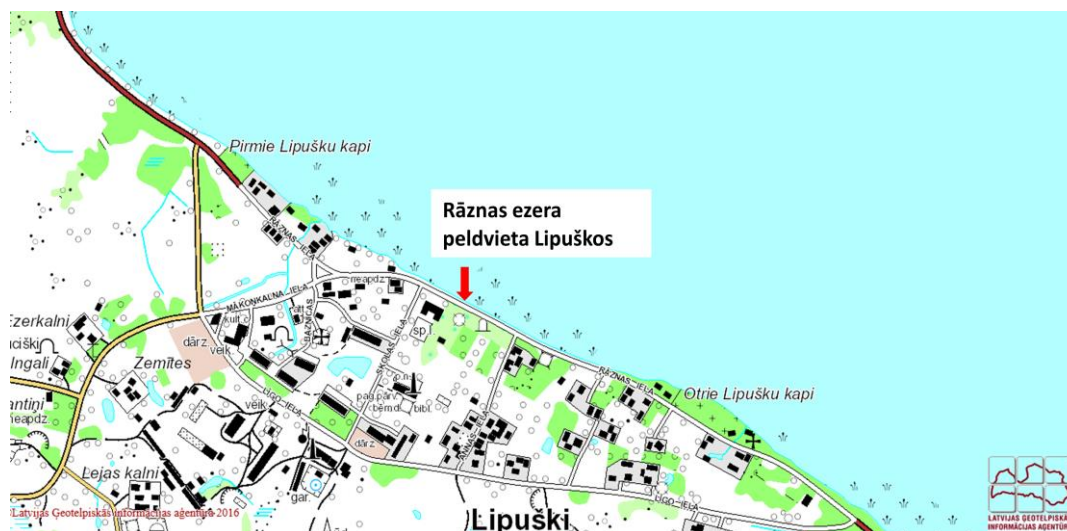
2. attēls. Rāznas ezera peldvietas Lipuškos atrašanās vieta un ūdens paraugu ņemšanas vieta (avots: <http://kartes.lgia.gov.lv>).

Peldvietas monitoringa punkts atrodas tieši peldvietā un tā koordinātes ir 56°29'24" Z platums un 27°43'91" A garums.

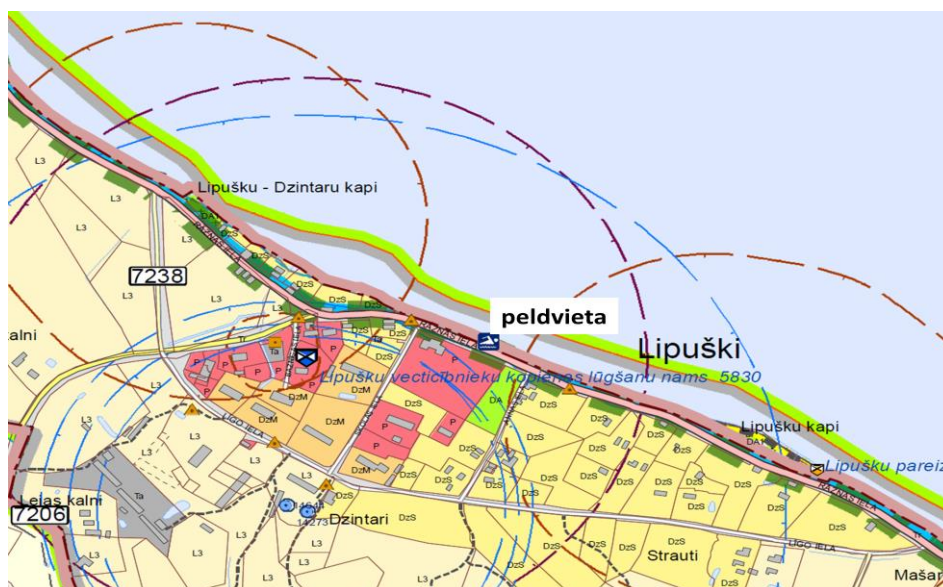
6. attēls. Rēzeknes novada teritorijas plānojumā iezīmēta Rāznas ezera peldvietas Lipuškos atrašanās vieta kā publiskā pieeja ūdenim (avots: Rēzeknes novada teritorijas plānojums. Grafiskā daļa. Mākoņkalna pagasta funkcionālais zonējums).

Ezeram pieguļošā teritorija, kurā ir izveidota peldvietas infrastruktūra, atrodas publiskās apbūves un dabas un apstādījumu teritorijā. Netālu no peldvietas beidzas sanitārās kapu aizsargjoslas. Pa kreisi no peldvietas Lipušku – Dzintaru kapu

aizsargjosla, pa labi – Lipušku kapu sanitārā aizsargjosla. Kapi neatrodas tuvāk par 300 m no peldvietas.

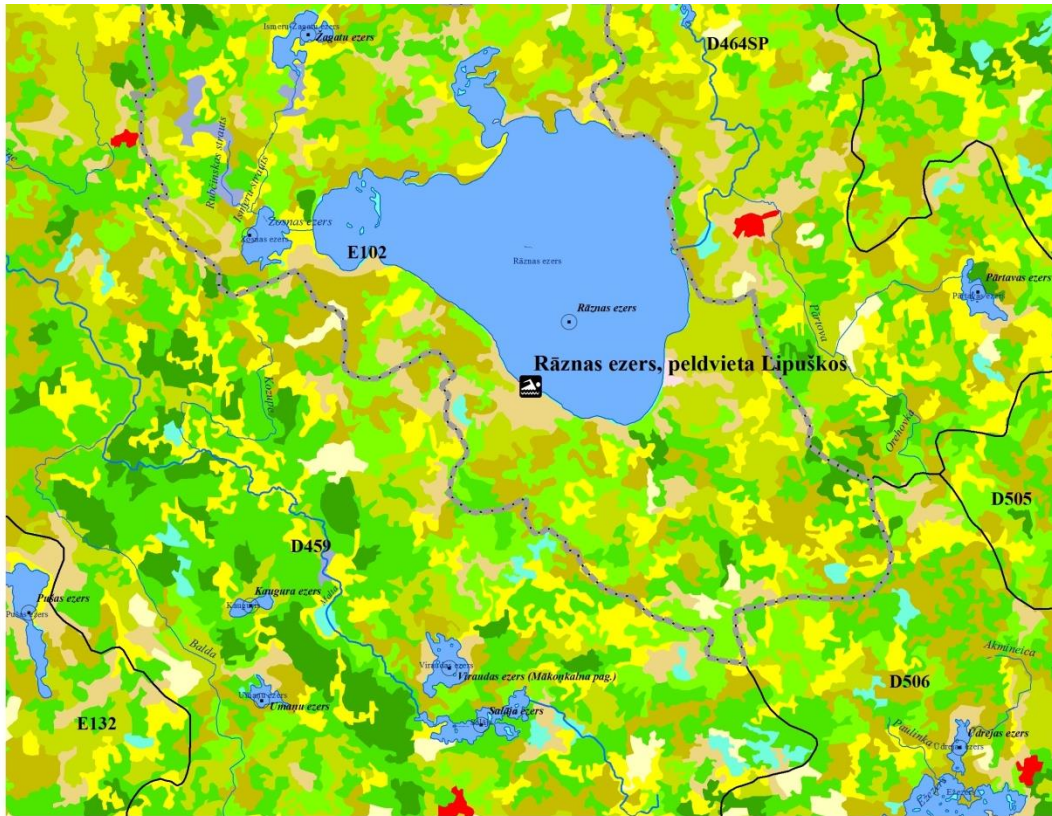
9. attēls. Rāznas ezera apkārtējo zemesgabalu lietojuma veidi (avots: LVĢMCM).

Ezera piekrastes vidi veido ceļi, apbūve un lauksaimnieciskās zemes ar ievērojamām dabiskās veģetācijas teritorijām un ganībām.

Rāznas ezera piekrastē ir relatīvi maz mežu, purvu un krūmāju, kas ir dabiska buferzona un kuras galvenais uzdevums ir mazināt piekrastes teritorijas potenciālo negatīvo ietekmi uz ūdens kvalitāti.
