Veselības inspekcija

# Rīgas līča piekrastes Vecāķu peldvietas ūdens apraksts

3.0 versija

Rīga, 2024

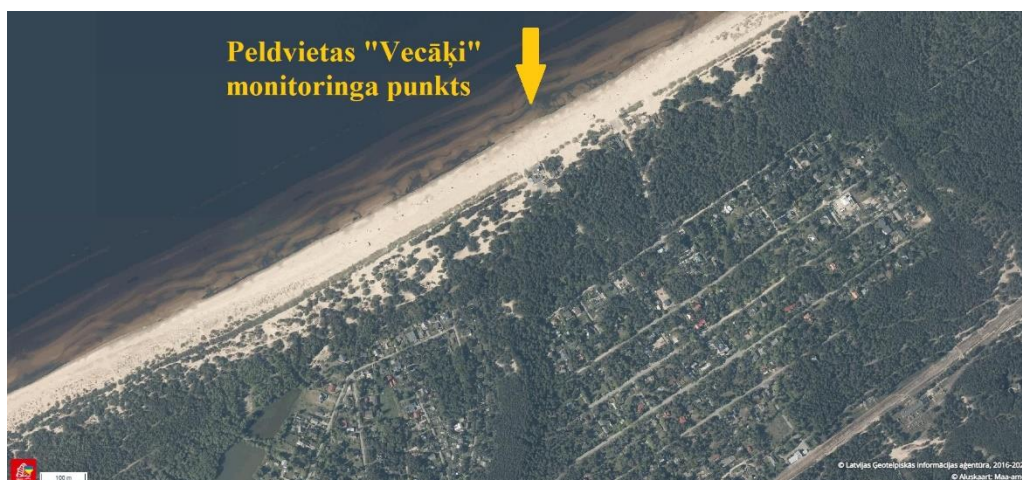
Peldvietas monitoringa punkts atrodas tieši peldvietā, apmēram 0,1 km uz austrumiem no Vecāķu glābšanas stacijas, pret galveno auto stāvvietu, maksimāli izmantotajā rekreācijas zonā (5. attēls).

5. attēls. Ūdens paraugu ņemšanas vieta peldvietā “Vecāķi” (avots: balticmaps.eu)

Monitoringa punkta ģeogrāfiskās koordinātes ir 57°08'10'' Z platums un 24°10'39'' A garums.

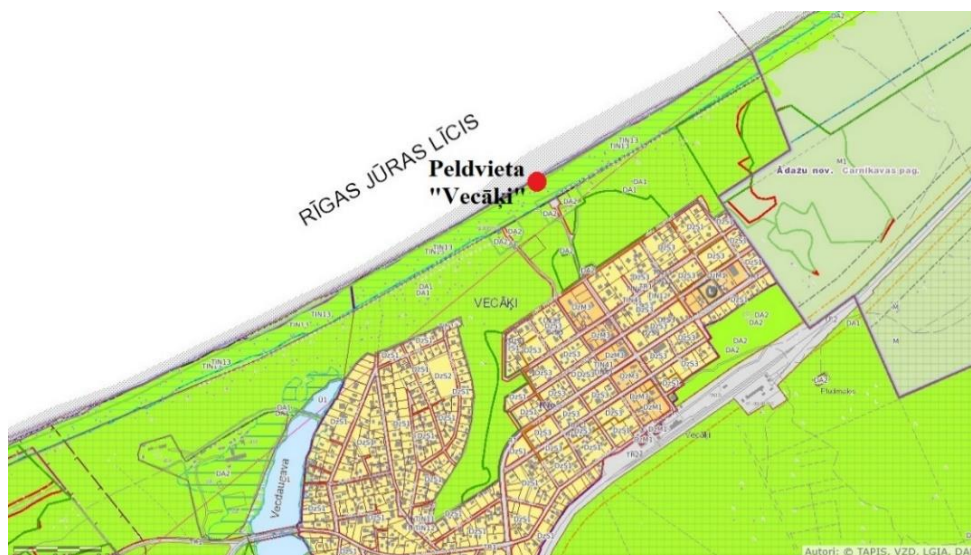
Pēc Rīgas teritoriālā plānojuma peldvieta "Vecāķi" atrodas dabas un apstādījumu teritorijā, savukārt no peldvietas netālu esošā Vecāķu apbūves teritorija atbilst savrupmāju apbūves teritorijai, kurā ir ierīkojamas centralizētas ūdensapgādes un kanalizācijas sistēmas. Blakus Vecāķiem, Carnikavas pagasta teritorija ir meža teritorija un gar līča piekrasti - dabas un apstādījumu teritorija (8. attēls).

8.attēls. Rīgas teritoriālais plānojums peldvietas "Vecāķi" apkaimē (avots: geolattvija.lv).

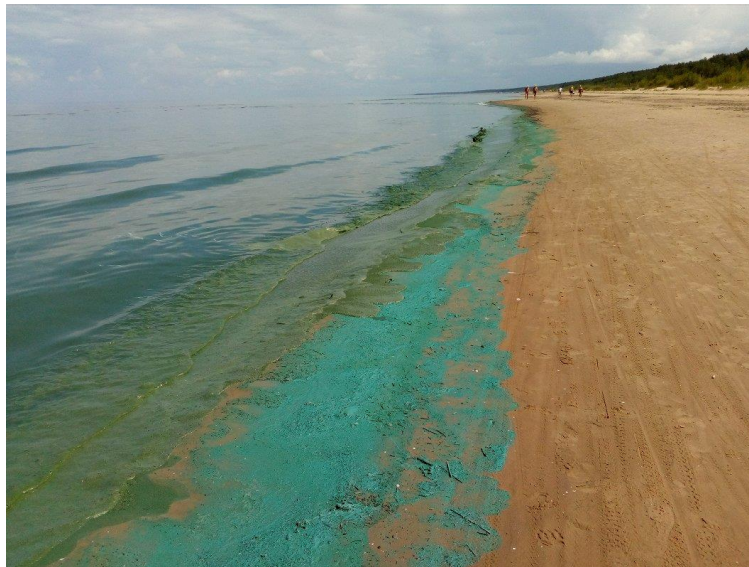
Peldvietā "Vecāķi" 2018. gada peldsezonā tika konstatēta zilaļģu masveida savairošanās (10.attēls), tādēļ peldvietā bija noteikts īslaicīgs peldēšanās ierobežojums. Ne tikai Vecāķu peldvietas krastā bija novērojama zilaļģu "ziedēšana", bet arī Vakarbuļļu un Daugavgrīvas peldvietās. Tomēr pēc šīs epizodiskās zilaļģu savairošanās epizodes, Vecāķu peldvietā atkārtotas epizodes nav novērotas, taču nevar izslēgt iespēju, ka nākotnē šāda epizode nevarētu atkārtoties.

10. attēls. Zilaļģes peldvietā “Vecāķi” 2018. gada jūlijā (avots: lsm.lv)
